**DIGA DI PENNE SUL FIUME TAVO**

**INTERVENTI DI STABILIZZAZIONE SULLA  
SPONDA SINISTRA DELL'INVASO**

**PROGETTOESECUTIVO**

**DOCUMENTAZIONE FOTOGRAFICA DELL'AREA INTERESSATA DAGLI INTERVENTI - TAV. 1/4**

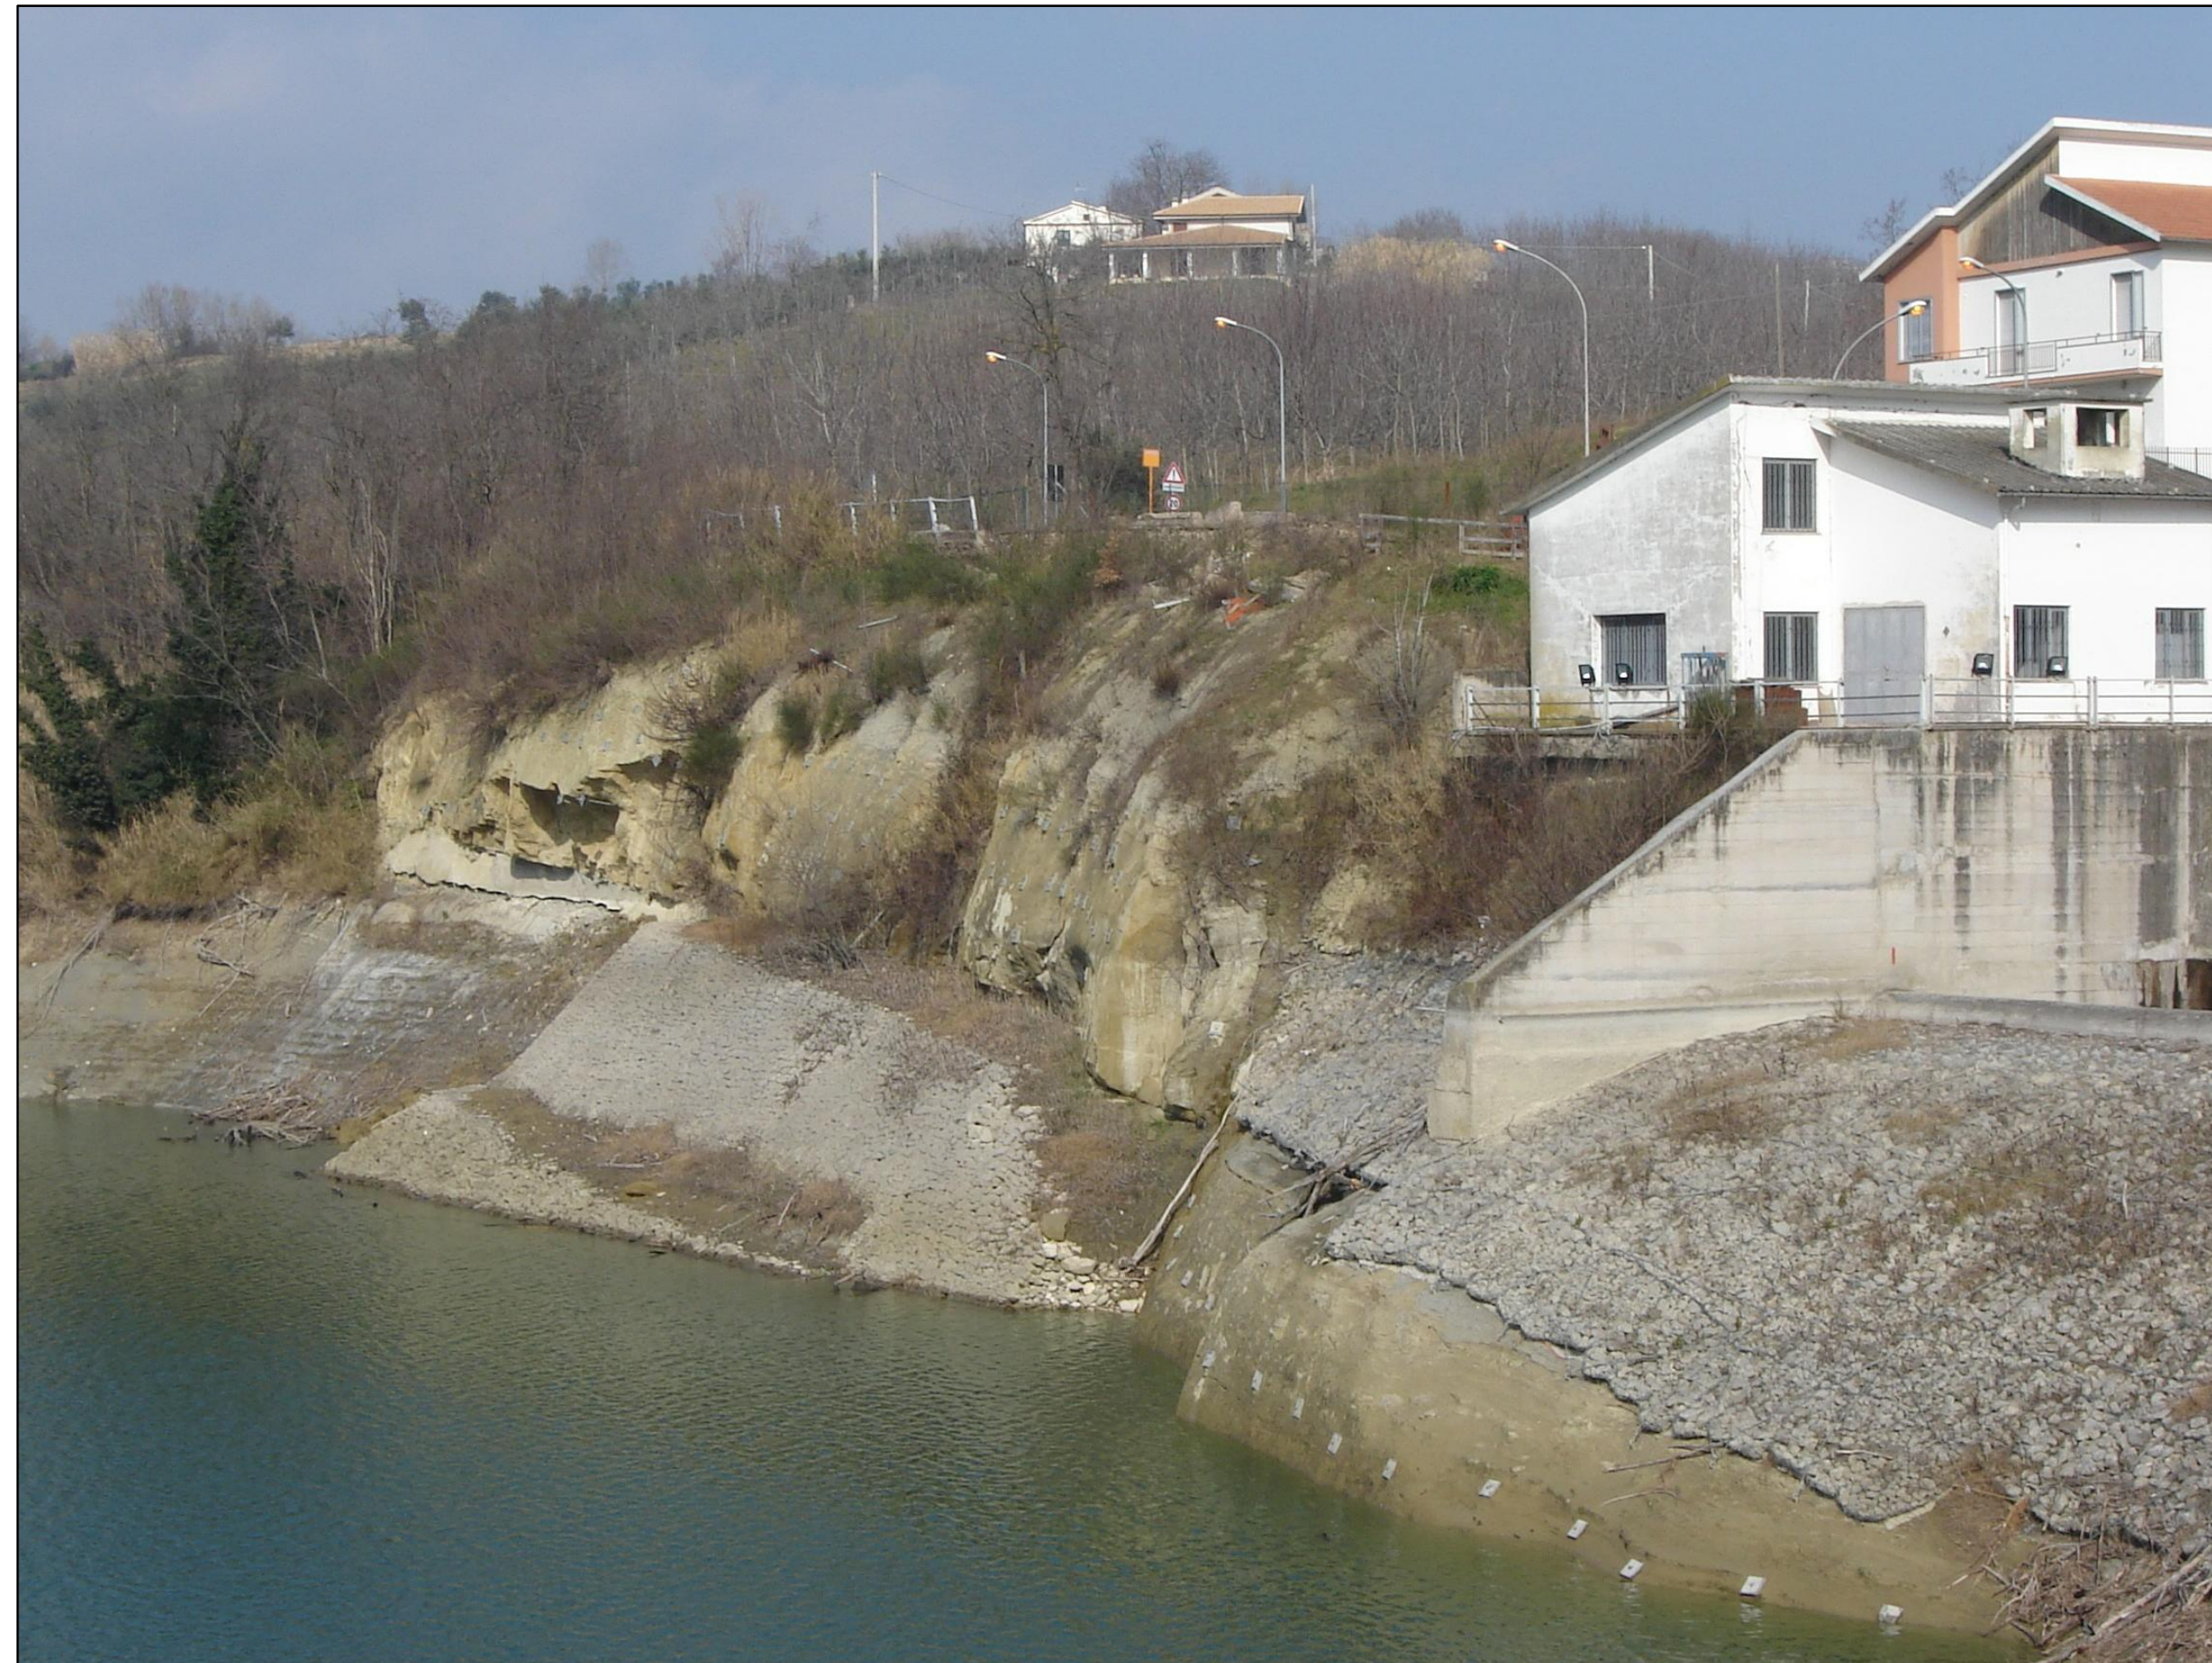
LA SPONDA SINISTRA DELL'INVASO DALLO SFIORATORE (A DESTRA) ALLA ZONA DELL' INTERVENTO DI PROGETTO (A SINISTRA)

NOTA: SONO EVIDENTI GLI INTERVENTI ESEGUITI CON IL PROGETTO 1997 IN CORRISPONDENZA DELLO SFIORATORE E DELLA CABINA DI MANOVRA E L'INTERVENTO PRECEDENTE AGNI ANNI '90 SEMPRE TRA LA CABINA DI MANOVRA E L'AREA DELL' ATTUALE PROGETTO. IN CORRISPONDENZA DI QUESTA SI POSSONO OSSERVARE: IL SOTTOSCAVO ALLA BASE DEL BANCO DI ARENARIE, LE NICCHIE FORMATESI NEL BANCO STESSO PER EFFETTO DEI CROLLI, LE ESTREMITA' DENUDATE DEI CHIODI GIA' APPLICATI CON IL PROGETTO 1997.
