**DIGA DI PENNE SUL FIUME TAVO**

**INTERVENTI DI STABILIZZAZIONE SULLA  
SPONDA SINISTRA DELL'INVASO**

**PROGETTO ESECUTIVO**

**DOCUMENTAZIONE FOTOGRAFICA DELL'AREA INTERESSATA DAGLI INTERVENTI - TAV. 3/4**

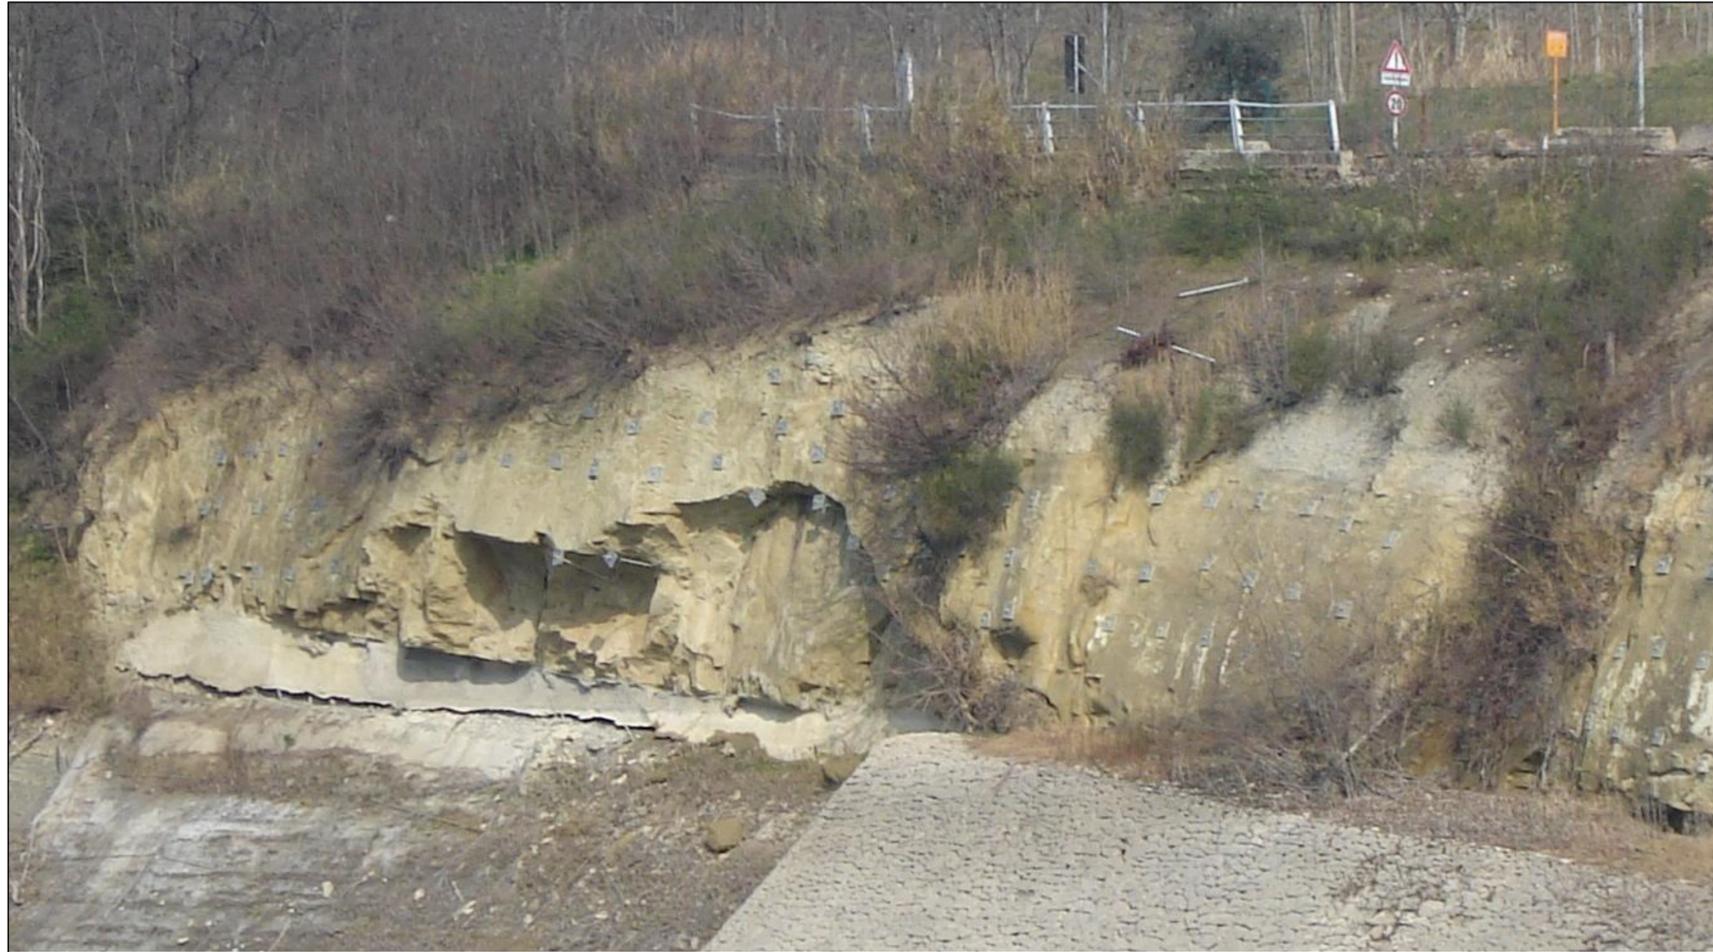
PARTICOLARE ZONA SOTTOSCAVATA (non aggiornata)

NOTA: NELLA META' SINISTRA LA ZONA DELL'INTERVENTO IN PROGETTO. LA FOTO, CHE RISALE A QUALCHE ANNO FA, PUO' RITENERSI PIU' O MENO RAPPRESENTATIVA DELLA SITUAZIONE IN CORRISPONDENZA DELLE CAVITA' PRODOTTESI ALLA BASE DEL BANCO DI ARENARIA A SEGUITO DEI CROLLI, SI DISTINGUONO I PIANI DI STRATIFICAZIONE A REGGIPOGGIO E I GIUNTI SUBVERTICALI DELL'AMMASSO CHE SONO INTERVENUTI A DETERMINARE LA GEOMETRIA E IL CINEMATISMO DEI DISSESTI
